La restauración de la iglesia de Santa María de Cardet

Esther Colls i Rissech

Arquitecta. Cap de Secció de Restauració del Patrimoni Arquitectònic

Servei del Patrimoni Arquitectònic. Departament de Cultura. Generalitat de Catalunya

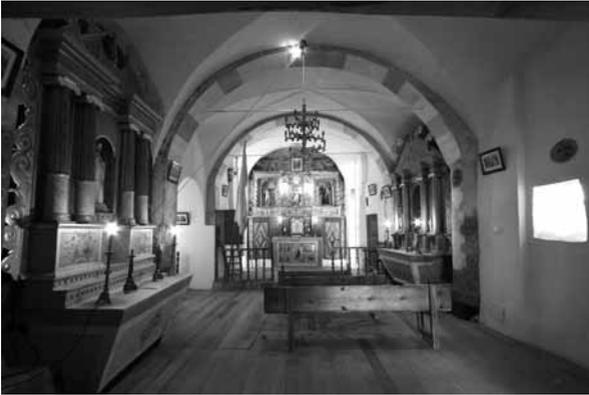
Los interiores habían sido revocados y encalados con pintura a la cal. La última capa, la mejor conservada, era una combinación de azules y blancos, en la que dominaba el blanco. Estos revestimientos estaban en muy mal estado por la entrada incontrolada de agua que lavaba las paredes (aleros excesivamente cortos, encuentro mal resuelto con la espadaña,...).

Figura 5. Santa Maria de Cardet. Vista interior

- Se estudiaron, recuperaron y consolidaron los revestimientos existentes (los de la última etapa) y se rehicieron aquellos no recuperables; se volvieron a pintar con pintura a la cal, con los mismos colores y texturas.

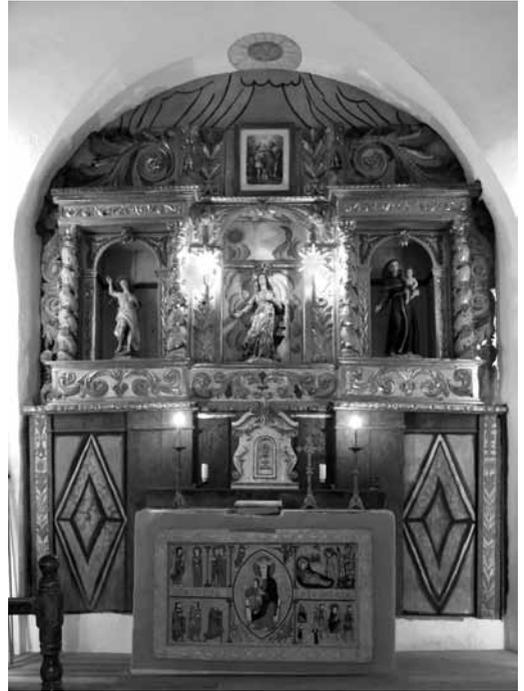
Figura 6. Santa Maria de Cardet. Vista del retablo principal restaurado e iluminado

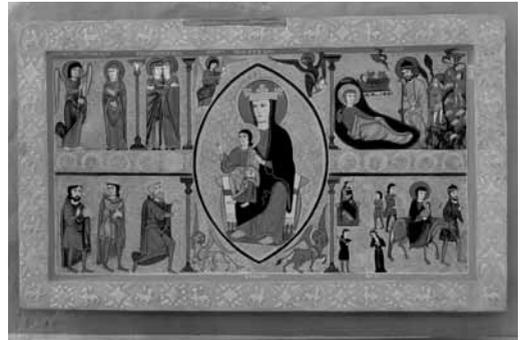
Figura 7. Santa Maria de Cardet. Copia del frontal del altar (original expuesto en el MNAC)

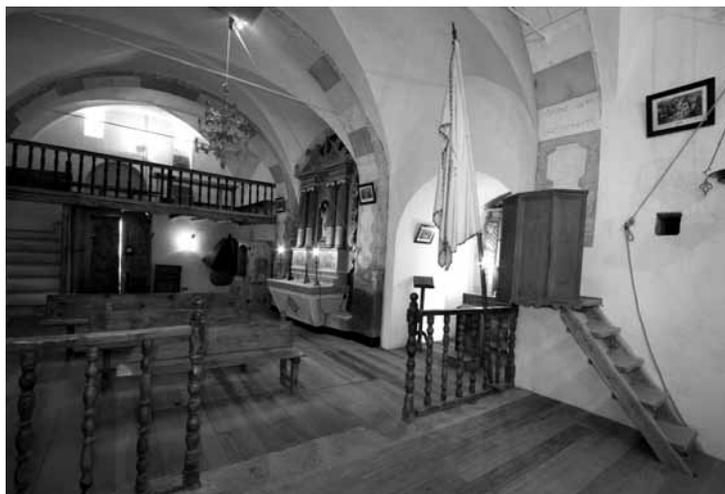
Figura 8. Santa Maria de Cardet. Vista interior desde el presbiterio. Obsérvese el mobiliario restaurado y colocado en su ubicación original

- Se restauraron los objetos y bienes muebles: retablos, candelabros, libros, vestimenta litúrgica, púlpito, barandas, el cancel, el cerrojo, la puerta, la pila bautismal, etc.
- Además de la restauración de todos los bienes muebles, se colocaron los objetos litúrgicos en su sitio, y además, en la sacristía, se montó una pequeña exposición, con los objetos más delicados o valiosos.
 - Se facilitó el acceso a la cripta.
 - Se renovó la instalación eléctrica y se dotó a la iglesia de paneles radiantes bajo el pavimento.
 - En el coro se instaló un atril, donde se informa sobre la iglesia y el contorno. También se mejoró el acceso a la parte superior de la bóveda, para mantenimiento.
- De toda la restauración de bienes hay que destacar la reproducción del frontal románico del siglo XIII, expuesto delante del altar original, donde antes estaba el original.

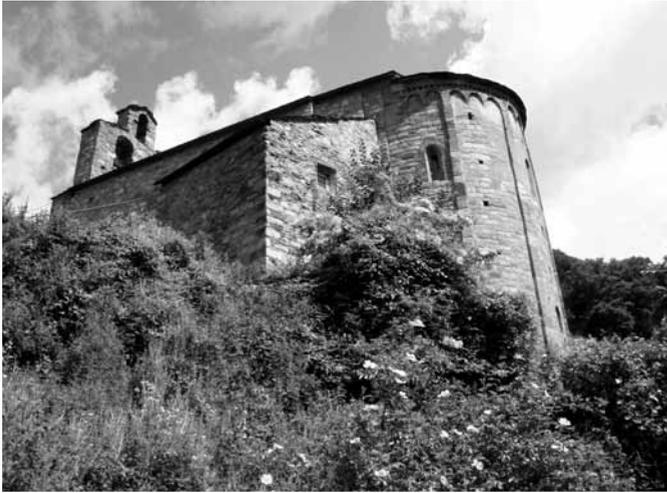
Figura 9. Santa María del Mar. Fachada Sur y Ábside

- Rejuntar los muros exteriores, respetando los restos de revestimientos y morteros originales que estaban en buen estado
- Conducir y recoger las aguas de lluvia, cambiando las pendientes del camino de acceso a la iglesia, puesto que inundaban la nave y bajaban a la cripta.
- Drenar los muros perimetrales y reconducir las aguas negras del vecino.
- Hacer una instalación eléctrica nueva y por supuesto la iluminación interior.
- Se substituyó las tarimas de madera podridas que hacían de pavimento por una nueva también de madera, sin pulir ni barnizar. Queríamos mantener el ambiente rústico que la envuelve.

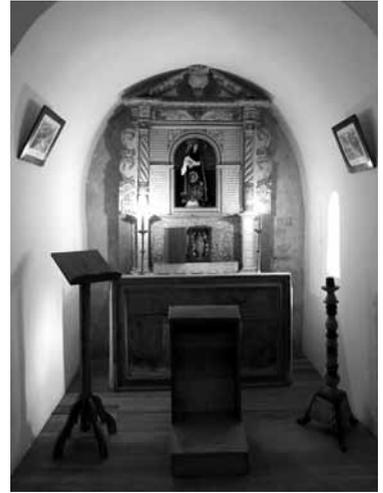
Figura 10. Santa María de Cardet. Capilla lateral restaurada (tanto el continente como el contenido)
